## **RAIDERUUVIVAURIOT LYHYISSÄ VAIHTEISSA**

Diplomityö, joka on jätetty opinnäytteenä tarkastettavaksi  
diplomi-insinöörin tutkintoa varten.

**Title of thesis** Screw spike failures in short railway turnouts

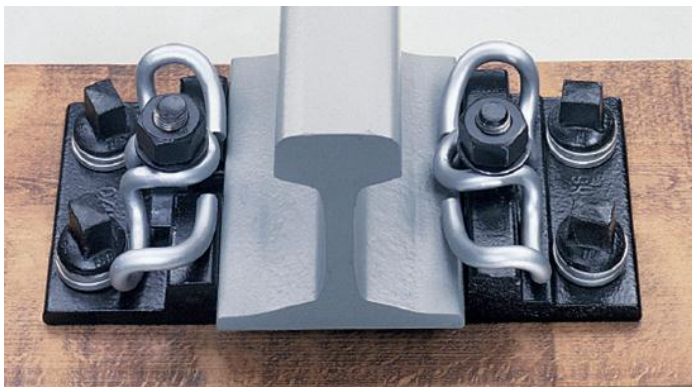
Kuva 12 - Skl 12 - jousikiinnitys, vasemmalla esiasennettuna ja oikealla valmiiksi asennettuna (Vossloh 2012).

Ripa-aluslevy kiinnitetään ratapölkkyyn R170-P-tyyppin raideruuveilla. (Ratahallintokeskus 2002a). Raideruuvit ovat kiskonkiinnityksissä käytettäviä erikoisruuveja, joita Suomessa valmistaa Inhan Tehtaat Oy. Ruuvien kiristysmomentin vaihteessa tulee olla 250 Nm (Ratahallintokeskus 2006). Raideruuvien ominaisuuksia on käsitelty tarkemmin luvussa 4.

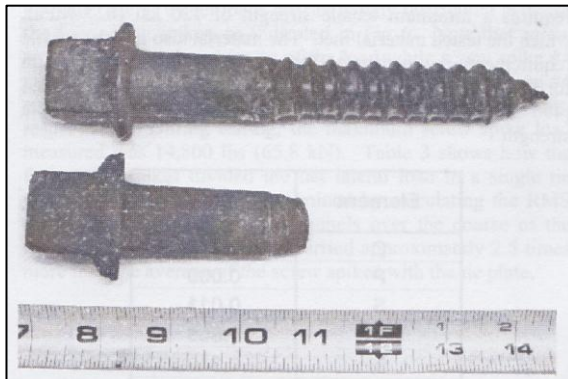
tää paremmin ruuvien katkeamista. Tutkimuksen mukaan raideruuvit katkeavat kiskokaluston poikittaissuuntaisten voimien aiheuttaman taivutusväsymisen seurauksena. Kuvas-  
sa 32 on havainnollistettu ehjä ja katkennut raideruuvi sekä niiden mitat.

*Kuva 32 - Ehjä ja katkennut raideruuvi, mitat ovat tuumissa (Dick et al. 2007.)*

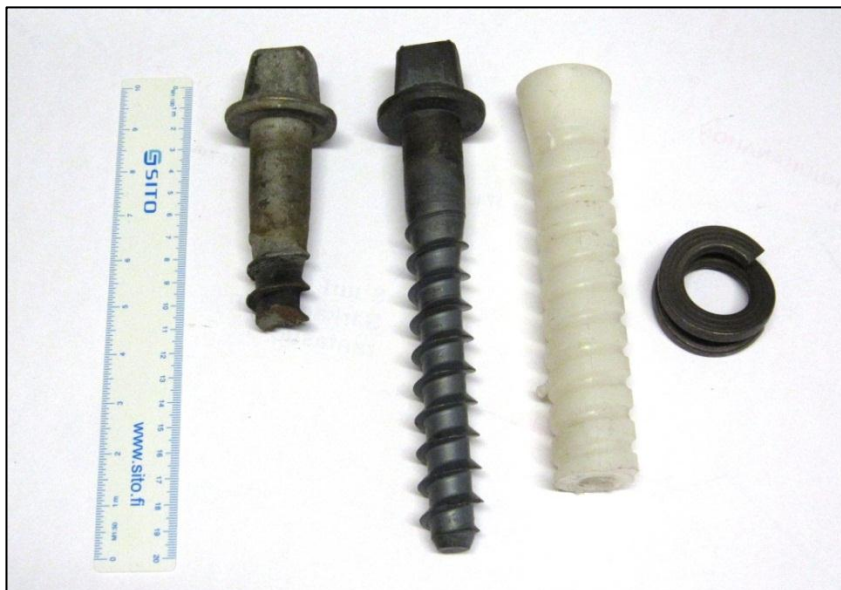
Tampereen ratapihalta kerättyjen katkenneiden ruuvien valmistusvuodet vaihtelivat vuodesta 1992 vuoteen 2001. Valtaosa tutkituista katkenneista ruuveista oli kuitenkin vuoden 2001 valmistuserästä. Kaikki tutkitut vaurioituneet ruuvit olivat katkenneet ruuvin kannasta päin katsottuna toisen tai kolmannen kierteen kohdalta. Kuvassa 40 on havainnollistettu ehjä ja katkennut ruuvi, pölkyn sisään valettava muoviholkki sekä ruuvin kannan ja aluslevyn väliin jäävä jousirengas.

Kuva 40 - Katkennut ja ehjä ruuvi, ruuvin holkki ja jousirengas.

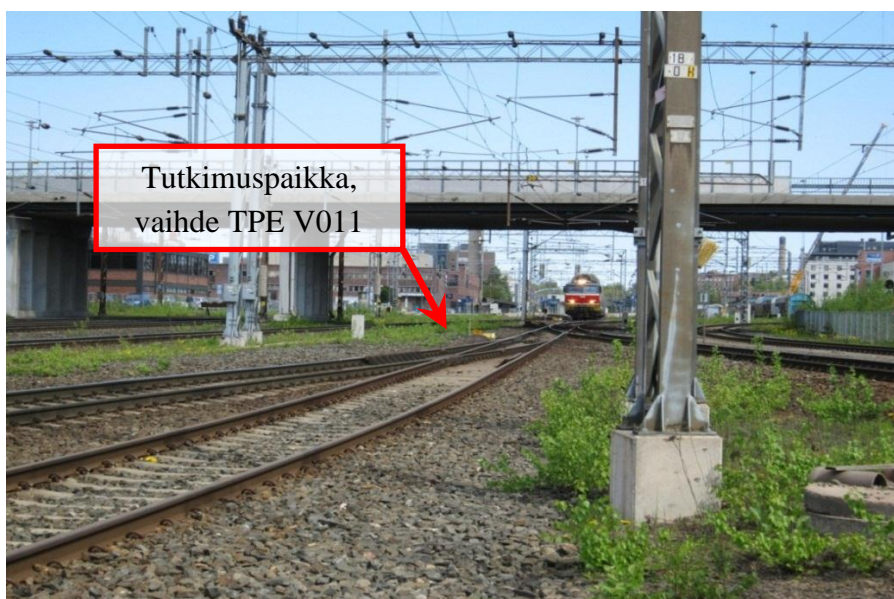
Kuva 47 – Tutkimuspaikka, vaihde TPE V011 Tampereen ratapihalla (Eleonoora Salminen 2012).

Näistä yhdestätoista vaihteesta yksi, vaihte TPE V011 (Kuva 47), valittiin lähempään tarkasteluun. Vaihteen valintaan vaikutti erityisesti sen sijainti ratapihan reunalla sekä havaittujen vaurioiden määrä. Vaihteen lähelle oli mahdollista päästä ajoneuvolla ja ratapihan reunalla mittaukset oli mahdollista suorittaa ylittämättä tarpeettomasti muita vilkkaasti liikennöityjä raiteita.
